**ANÁLISIS DE FACTORES QUE INCIDEN EN LA COLISIÓN DE AVES CONTRA  
EDIFICACIONES URBANAS EN CAMPUS UNIVERSITARIOS DE BOGOTÁ -  
COLOMBIA**

Trabajo de grado para optar por el título de Magister en Conservación y Uso de Biodiversidad.  
Modalidad de investigación

Pontificia Universidad Javeriana  
Facultad Estudios Ambientales y Rurales  
Maestría en Conservación y Uso de Biodiversidad  
2023

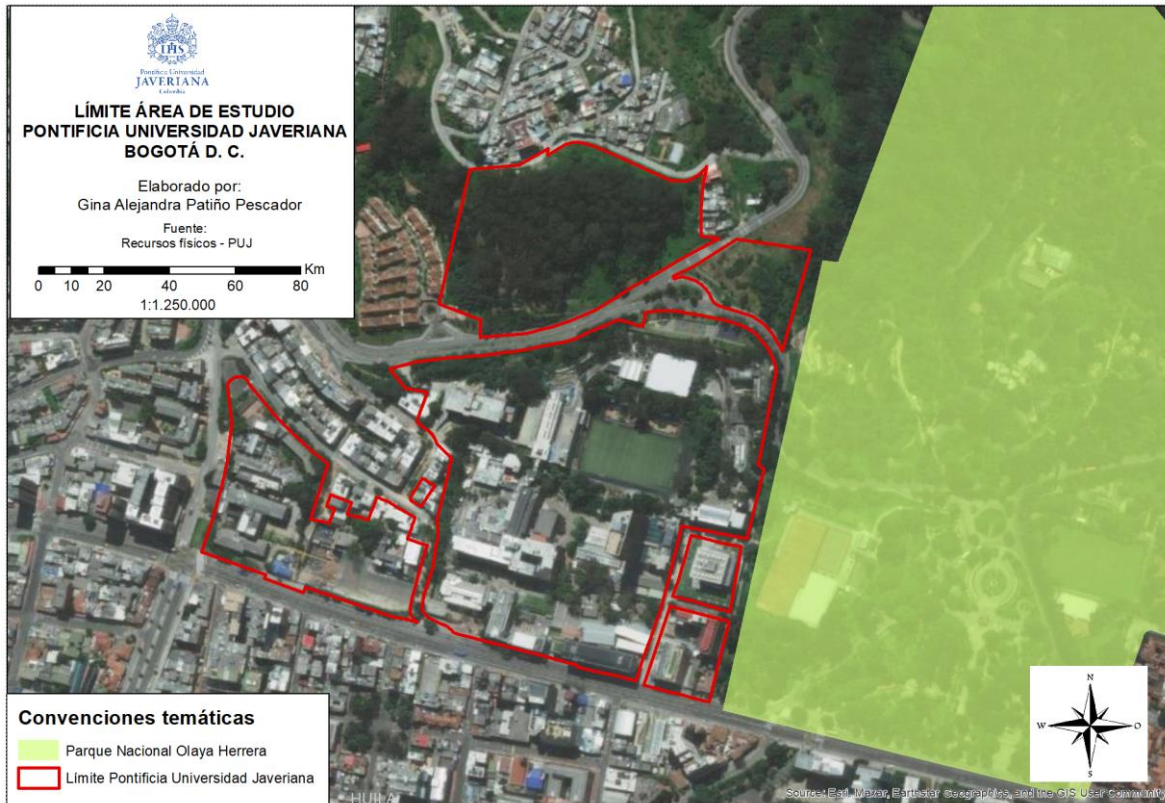
Figura 2. Campus Pontificia Universidad Javeriana. *Nota: El campus de la Pontificia Universidad Javeriana se encuentra en un área de transición entre área verde Reserva Forestal Protectora Bosque Oriental de Bogotá y la matriz urbana de la ciudad.* Fuente: elaboración propia con base en Pontificia Universidad Javeriana, 2020b.

El campus de la PUJ está situado en la localidad de Chapinero, colindando con el Parque Nacional Enrique Olaya Herrera (ver figura 2). En total tiene 43,11 ha, de los cuales el área construida corresponde al 56,43 % (46 edificaciones), el área ocupada al 10,01 % y las áreas libres que la componen las plazoletas y las zonas verdes equivale al 33,56 % (Pontificia Universidad Javeriana, 2020a). Por otro lado, la universidad cuenta con una guía de aves en donde se encuentra información de 35 especies tanto ocasionales como comunes registradas dentro del campus (Echeverry-Galvis et al., 2019).

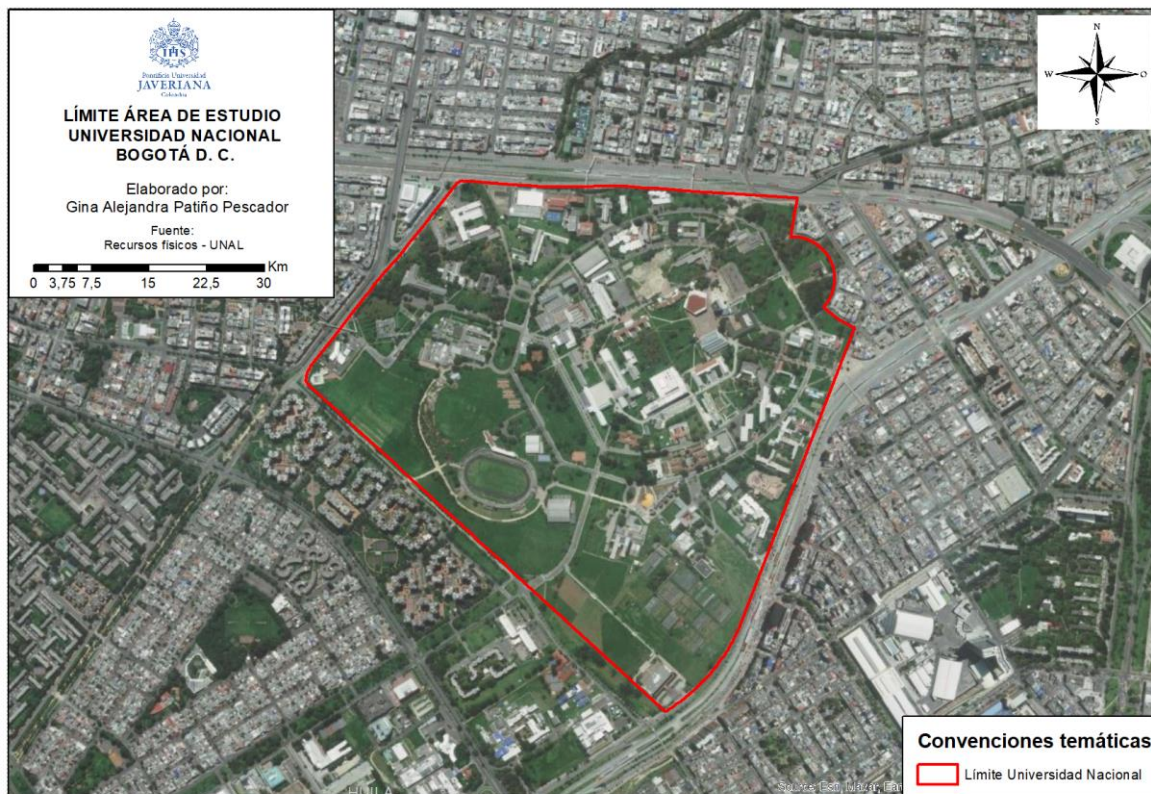
Figura 3. Campus Universidad Nacional de Colombia. *Nota: Mapa del campus de la Universidad Nacional sede Bogotá.* Fuente: elaboración propia con base en recursos físicos - UNAL.

El campus de la Universidad Nacional de Colombia se encuentra ubicada en la localidad de Teusaquillo. Cuenta con un área total de 121,35 ha de las cuales 31 ha pertenecen al área construida compuesta por 129 edificaciones y el área restante (75 %) pertenece a áreas verdes (ver figura 3) (Grupo de Ornitología de la Universidad de Colombia [GOUN], 2014). La Universidad cuenta con un grupo de ornitología (GOUN) quienes para el año 2014 publicaron una guía de aves con el registro de 73 especies en total, 44 especies residentes, 27 migratorias y 2 introducidas (Grupo de Ornitología de la Universidad Nacional de Colombia, 2014).

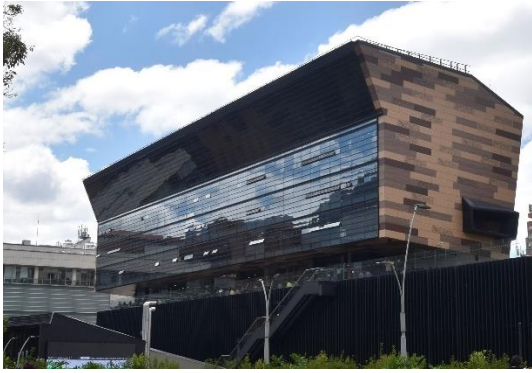
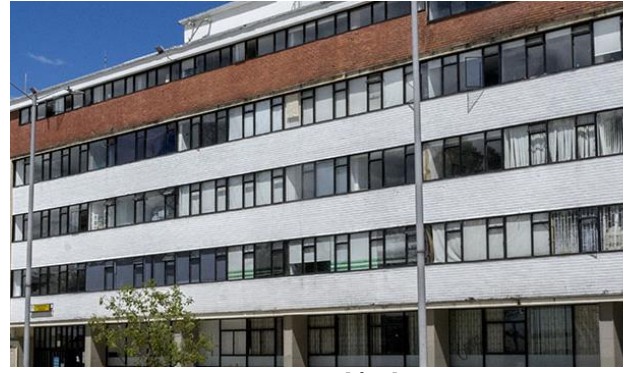
Ventana reflejante

Ventana traslúcida

Figura 4. Diferencias entre ventana reflejante y traslúcida

Para obtener información relacionada con la cobertura de áreas naturales entorno a las edificaciones, se realizó un buffer de 50 metros alrededor de cada edificio utilizando ArcGIS 10.5, con el fin de calcular el porcentaje correspondiente a coberturas como pastos, vegetación y cuerpos de agua. En cuanto al área de ventanas, se realizaron mediciones in situ utilizando el láser Bosch GLM-50C en cada uno de los edificios, en este caso se registró tanto el área mínima promedio y máximo de las ventanas en cada fachada. Asimismo, durante la medición, se contó la cantidad de ventanas en cada cara del edificio, registrando esta información de la misma manera que se indicó para el área de ventanas. Para obtener la altura de los edificios, se utilizó el hipsómetro Nikon Forestry. Por último, se observó directamente si las ventanas eran translúcidas o reflejantes para determinar el tipo de ventana (figura 4).
